# GEOTECHNIKA

**„REWITALIZACJI LINII KOLEJOWEJ NR 229 NA ODCINKU  
OD STACJI KOLEJOWEJ KARTUZY DO STACJI LĘBORK”**

***WOJ. POMORSKIE, POWIATY: KARTUSKI, WEJHEROWSKI, LĘBORSKI***

Gdańsk, lipiec 2016 r.

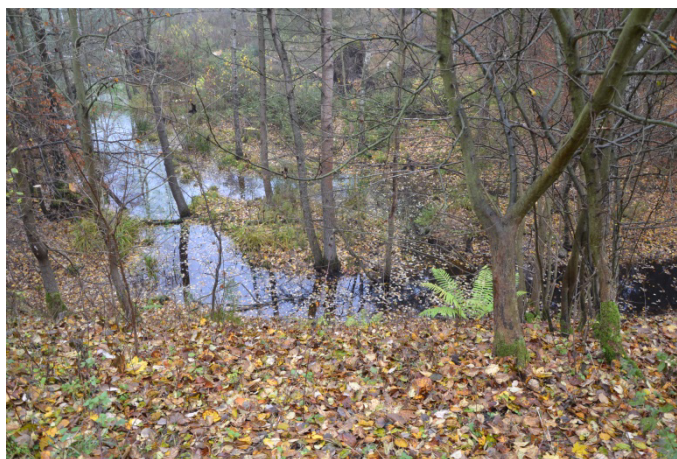
**Opis awarii:** Linia kolejowa biegnie po nasypie o wysokości dochodzącej do 12 m. W podstawie nasypu po obu stronach widoczne zastoisko wody. Po prawej (południowo-wschodniej) stronie toru rozciąga się mokradło o długości około 170 m. Z powodu braku odwodnienia następuje osuwanie się skarp nasypów, dodatkowo duża ilość drzew porastających skarpy przyspiesza degradację nasypu – utratę stateczności. Na km 42+635 znajduje się kołowy przepust betonowy, który wymaga udrożnienia lub przebudowy celem dostosowania go do odprowadzenia wód opadowych.

Rys. 3. – Prawa podstawa nasypu w zastoisku

- wykonanie szczegółowych badań ustalających warunki gruntowo - wodne,
- uregulowanie gospodarki wodnej,
- rozbiórka nasypu,
- wykonanie wzmocnienia i zdrenowania podłoża,
- odtworzenie nasypu kolejowego.

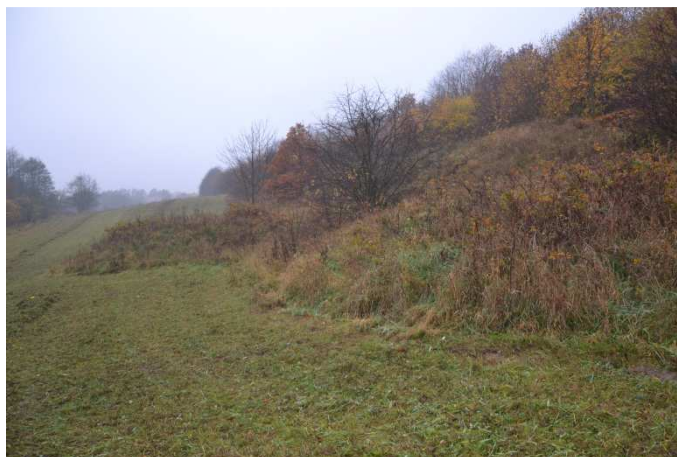
**Opis awarii:** W km 43+420 nastąpiło osuwisko korpusu nasypu kolejowego o długości 90 m, prawdopodobnie wywołane przez powstanie przegrody (nasyp kolejowy) dla wód spływowych (wzrost gradientu przepływu). Nasyp w rejonie awarii ma wysokość około 7m. Charakterystyczne 2 jęzory osuwiskowe, tworzące koluwium, mają długości odpowiednio 30,5 oraz 20 m.

W roku 2005 próbowano zabezpieczać osuwisko nasypu przez narzut gruzu betonowego jednak

bez większych rezultatów. Nasyp linii kolejowej jest posadowiony w podstawie fałdu morenowego (prawa strona nasypu), przecinając naturalny spływ wód opadowych w kierunku Jeziora Klasztornego (kierunek południowo-zachodni). Wzdłuż nasypu występuje zniszczony drenaż liniowy. Na powierzchni fałdu (pagórka) można zauważyć czynne procesy osuwiskowe spowodowane intensywnym spływem powierzchniowym oraz intensywnym porostem.

Na podstawie badań stwierdzono, że nasyp zbudowany jest z piasków o różnej granulacji (od pylastego do średniego) oraz gliny piaszystej przewarstwionej piaskiem ilastym. W podstawie nasypu występują charakterystyczne dla terenów morenowych gliny piaszczyste oraz lokalnie glina pylasta w stanie plastycznym.

**Rys. 4** - Lewa strona nasypu – osuwisko nasypu

- wykonanie szczegółowych badań ustalających warunki gruntowo - wodne,
- umocnienie skarpy od strony wysoczyzny morenowej – proponowany mur oporowy żelbetowy,
- uregulowanie gospodarki wodnej – kontrola spływu wód z wysoczyzny, odnowienie rowów odwadniających,
- rozbiórka nasypu do poziomu terenu i usunięcie koluwium osuwiskowego,
- wykonanie wzmocnienia i zdrenowania podłoża,
- odtworzenie nasypu kolejowego.

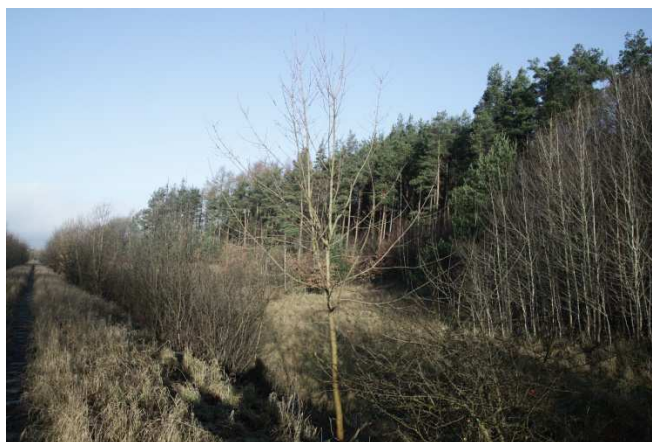
**Opis awarii:** Na omawianej długości linii po prawej stronie toru widoczny zsuw pagórka morenowego na nasyp kolejowy i drenaż liniowy. Widoczne wyłomy w warstwie humusu, które spowodowane są przepływem wód gruntowych poprzez dobrze przepuszczalne warstwy podłoża budującego wysoczyznę. Lewa skarpa nasypu, o wysokości około 12m, silnie zerodowana z wieloma mniejszymi zsuwami. Na całej długości odcinka drenaż liniowy zarośnięty lub zasypany. Dodatkowo należy wykonać analizy stateczności fałdu morenowego z prawej strony nasypu i opracować odpowiednie jego zabezpieczenie.

Na podstawie badań stwierdzono, że nasyp zbudowany jest z gliny piaszczystej przewarstwionej piaskami o różnej granulacji. W podstawie nasypu od strony pagórka morenowego (prawa strona nasypu) występują piaski i żwiry polodowcowe o różnej granulacji.

**Rys. 5** - Prawa strona nasypu – osuwisko polany od strony wysoczyzny

- wykonanie szczegółowych badań ustalających warunki gruntowo - wodne, szczególnie od strony pagórka morenowego,
- uregulowanie gospodarki wodnej – kontrola spływu wód z pagórka, włączenie wód opadowych do drenażu liniowego lub zaprojektowanie przepustu w kierunku Jeziora Klasztornego,
- rozbiórka nasypu do poziomu nośnych gruntów rodzimych i wykonanie nowego nasypu,
- zdrenowanie podłoża i odtworzenie drenażu liniowego,
- umocnienie lewej podstawy nasypu w formie ściany oporowej z gruntu zbrojonego i koszy gabionowych,
- odtworzenie nasypu kolejowego.

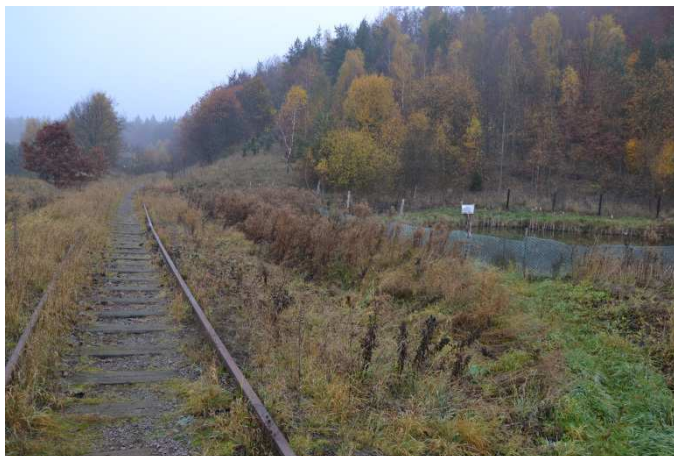
**Opis awarii:** Linia kolejowa przecina zastoisko bagienne, po prawej stronie toru widoczne miejscowe oczko wodne. Rowy drenażu liniowego praktycznie nie istnieją, korpus nasypu wyraźnie nasiąknięty, co spowodowało utratę stateczności podstawy nasypu. Po prawej stronie występuje wysoczyzna morenowa, która stopniowo zsuwa się na tor kolejowy na długości około 80 metrów.

Rys.6 - Zastoisko bagienne – oczko wodne po prawej

- wykonanie szczegółowych badań ustalających warunki gruntowo – wodne,
- uregulowanie gospodarki wodnej – osuszenie oczka wodnego lub wykonanie szczelnej przesłony separującej nasyp kolejowy od zbiornika wodnego, wykonanie drenażu liniowego,
- zabezpieczenie przeciwskarpy od strony wysoczyzny – gwoździowanie lub ściana oporowa z gruntu zbrojonego,
- rozbiórka nasypu do poziomu nośnych gruntów rodzimych,
- zdrenowanie podłoża,
- odtworzenie nasypu kolejowego.

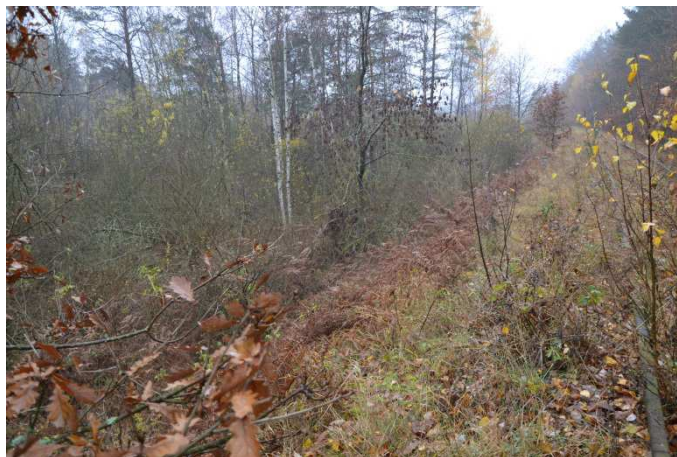
**Opis awarii:** Po lewej stronie toru (kierunek południowo-zachodni przechodzący w południowy) znajduje się obszar bagienny rozcięty niecką. Obszar rozciąga się na łącznej długości 500m, przy czym niecka rozdzielająca ma długość ~100 m (od km 44+800 do km 44+900). W km 44+930 występuje przepust kołowy z rury stalowej, obetonowany, drożny. Prawdopodobnie nasyp posadowiony jest na gruntach bagiennych słabonośnych, a jego ciągłe zawilgocenie spowodowało

jego spęcznie i utratę stateczności lewej skarpy.

Rys. 7 - Lewa strona nasypu – osuwisko nasypu

- wykonanie szczegółowych badań ustalających warunki gruntowo - wodne,
- udrożnienie niecki i przepustu,
- rozbiórka nasypu do poziomu niecki,
- wykonanie wzmocnienia i zdrenowania podłoża,
- odtworzenie nasypu kolejowego i umocnienie skarp od strony wysoczyzny np. za pomocą gabionów.

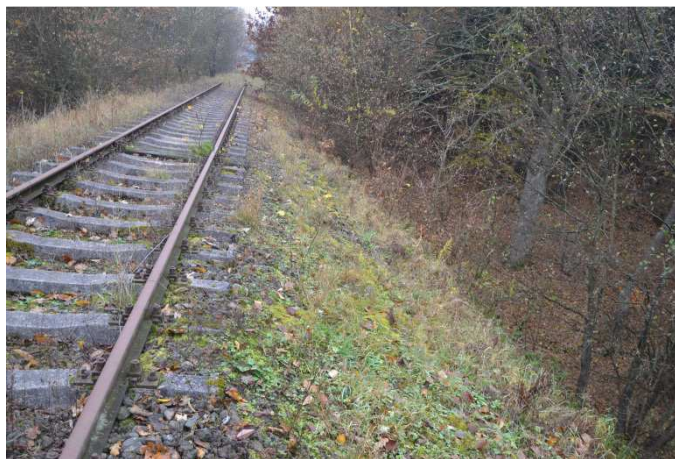
**Opis awarii:** W rejonie awarii występuje masyw leśny rozcięty korytem cieku wodnego, nad którym poprowadzono nasyp kolejowy. Wysokość nasypu w rejonie awarii wynosi około 7 metrów. W podstawie nasypu znajduje się przepust, który jest częściowo drożny. Przed przepustem, od strony południowej, powstało zastoisko. Wydatek przepustu nie jest dostosowany do odprowadzenia tak dużej ilości wód opadowych i roztopowych spływających z wysoczyzny znajdującej się na północny-wschód od obszaru objętego awarią. Skarpy nasypu mające nachylenie 1:1 zostały nasączone wodami gruntowymi i utraciły stateczność (nastąpiło ich osunięcie).

**Rys. 8** - Prawa strona nasypu – osuwisko nasypu

- wykonanie szczegółowych badań ustalających warunki gruntowo - wodne,
- udrożnienie przepustu i zapewnienie przepływu wód od strony wysoczyzny,
- rozbiórka nasypu do poziomu koryta cieku,
- wykonanie wzmocnienia i zdrenowania podłoża,
- odtworzenie nasypu kolejowego i umocnienie skarp od strony wysoczyzny np. za pomocą gabionów.

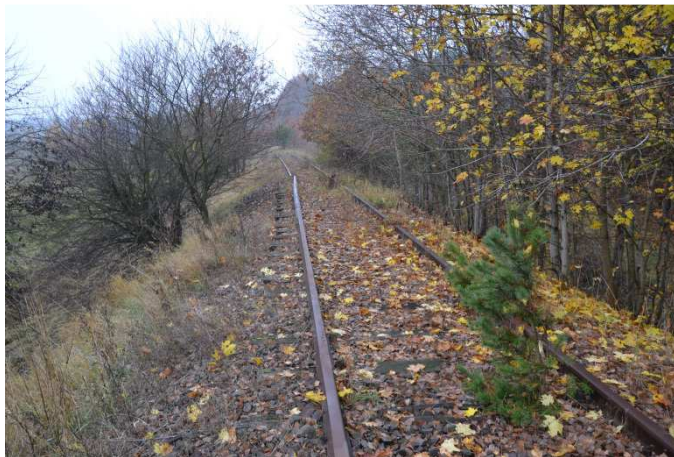
**Opis awarii:** Szlak kolejowy przebiega prawą stroną u podstawy wzgórza morenowego, lewa strona nasypu oparta na rozlewiskach. Korpus nasypu zasilany wodą gruntową oraz wodami spływowymi z sąsiedniego wzgórza morenowego. Brak czynnego drenażu spowodował nasączenie nasypu i utratę stateczności i wystąpienie zsuwów lewej skarpy. Cały nasyp przemieścił się w lewą stronę – w kierunku południowym. Lewa szyna na długości około 32m wyrwana z podkładów. W rejonie awarii wykonano 3 odwierty (O5÷O7), na podstawie których stwierdzono, że nasyp zbudowany jest z gliny piaszczystej przewarstwionej piaskiem ilastym oraz różnoziarnistych piasków z kamieniami. W podstawie nasypu występują morenowe gliny pylaste w stanie plastycznym.

**Rys. 9** - Lewa strona nasypu –zsuw skarpy

- wykonanie szczegółowych badań ustalających warunki gruntowo - wodne,
- rozbiórka nasypu do poziomu rozlewiska,
- wykonanie wzmocnienia i zdrenowania podłoża – zalecana metoda kolumn żwirowych,
- wykonanie drenażu liniowego,
- odtworzenie nasypu kolejowego.

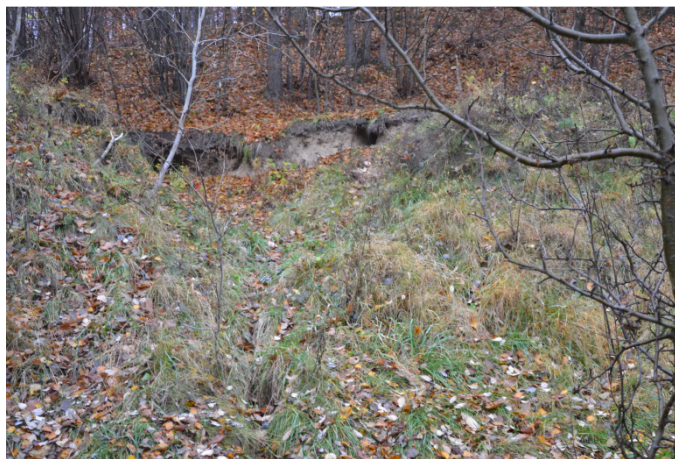
**Opis awarii:** Osuwisko skarpy od strony lasu, po prawej stronie toru. Niweleta torowiska na poziomie około 188 m n.p.m. Wyłom w ścianie skarpy o szerokości około 4 metrów i długości około 5 metrów. Oberwanie szczytowej części skarpy, długość jęzora osuwiskowego około 8 metrów. Torowisko zasypane na długości około 9 metrów, koluwium na całej szerokości torowiska występuje na długości około 2 metrów. Odkryte korzenie drzew i krzewów obrastających skarpe. Koluwium na torowisku, częściowo zniszczone podtorze. Widoczny dalszy wypływ wód opadowych na torowisko, który powodować będzie dalsze niszczenie torowiska. Powyżej zniszczonej skarpy widoczne co najmniej 3 ścieżki erozyjne utworzone wskutek spływu wód gruntowych z wysoczyzny. Spływ wód opadowych rozpoczyna się ze ścieżek leśnych oddalonych od wyłomu na odległość od 11 do 25 metrów w górę stoku. Rowy odwodnieniowe wzdłuż szlaku w złym stanie technicznym.

**Rys. 10** - Wpływ wody opadowej gruntowe ze ściany skarpy

- wykonanie szczegółowych badań ustalających warunki gruntowo - wodne, z naciskiem na badania obszaru wysoczyzny,
- projekt stabilizacji skarpy, wraz z projektem odwodnienia, sugerowane wykonanie przepustu dla odprowadzenia wód z wysoczyzny,
- rozbiórka nasypu,
- wykonanie drenażu liniowego i wglębnego,
- odtworzenie nasypu kolejowego.

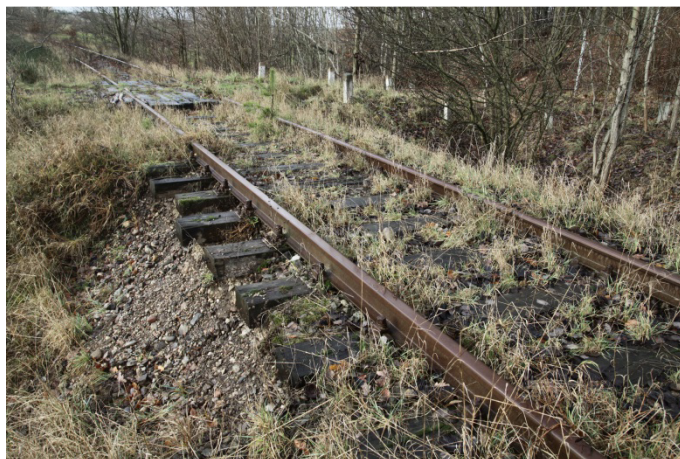
**Opis awarii:** Erozja tłucznia po lewej stronie toru (wysyp na kierunek południowy). Niweleta osi toru na poziomie 187 m n.p.m. Wymycie korpusu podtorza spod 6 podkładów kolejowych na łącznej długości około 5 m. Po stronie północnej (po prawej od toru) widoczny zsuw przeciwskarpy do prawego rowu odwadniającego. Widoczne odsłonięte korzenie drzew spowodowane erozją wierzchniej warstwy skarpy. Zsuw skarpy morenowej od strony lasu ze względu na brak kontroli nad wodami opadowymi. Brak odwodnienia korpusu torowiska ze względu na zły stan techniczny rowów odwadniających spowodował nawodnienie nasypu i erozję podtorza. W rejonie awarii wykonano odwiert (O8) i stwierdzono, że nasyp zbudowany jest z piasku ilastego i piasku drobnego, a w podstawie nasypu występuje glina piaszczysta.

**Rys. 11** – Erozja tęcznia wskutek braku odwodnienia

- wykonanie szczegółowych badań ustalających warunki gruntowo – wodne,
- uregulowanie gospodarki wodnej – wykonanie drenażu liniowego oraz uregulowanie spływu wód z wysoczyzny (możliwe połączenie zlewni obejmującej obszar awarii opisanej w p. 5.8) poprzez wykonanie przepustu,
- rozbiórka nasypu do poziomu nośnych gruntów rodzimych i wykonanie nowego nasypu,
- zdrenowanie podłoża,
- odtworzenie nasypu kolejowego.

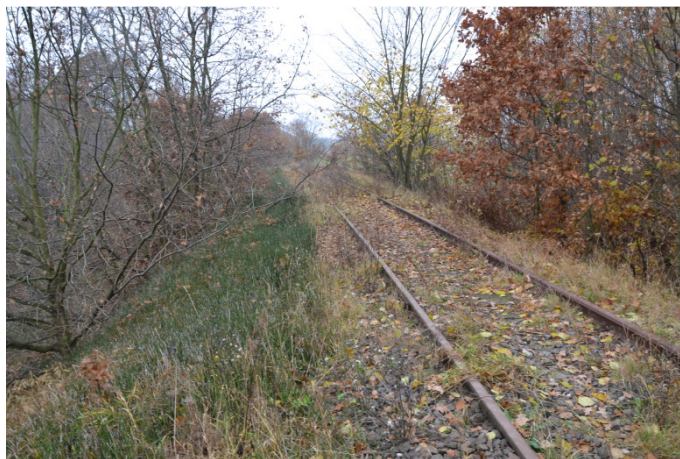
**Opis awarii:** Szlak kolejowy przebiega prawą stroną u podstawy wzniesienia morenowego dodatkowo część nasypu posadowiona jest pomiędzy dwoma zbiornikami wodnymi, lewa strona nasypu oparta na rozlewiskach. Korpus nasypu zasilany wodą gruntową oraz wodami spływowymi z sąsiedniego wzniesienia morenowego. Brak czynnego drenażu spowodował nasączenie nasypu i utratę stateczności i wystąpienie zsuwów lewej skarpy. Na powierzchni skarpy wyraźny rozwój roślin hydrofilnych (turzyce). W przeszłości obiekt był poddawany doraźnym naprawom, o czym świadczy duża ilość tęcznia i otoczków na skarpach i w podstawie nasypu. Na podstawie badań stwierdzono, że podłoże pod nasypem zbudowane jest z piasku ilastego i gliny piaszczystej w stanie plastycznym.

**Rys. 12** - Lewa strona nasypu zarośnięta turzycą

- wykonanie szczegółowych badań ustalających warunki gruntowo – wodne,
- uregulowanie gospodarki wodnej – wykonanie drenażu liniowego po obydwu stronach nasypu,
- rozbiórka nasypu do poziomu nośnych gruntów rodzimych i wykonanie nowego nasypu,
- zdrenowanie podłoża,
- odtworzenie nasypu kolejowego.

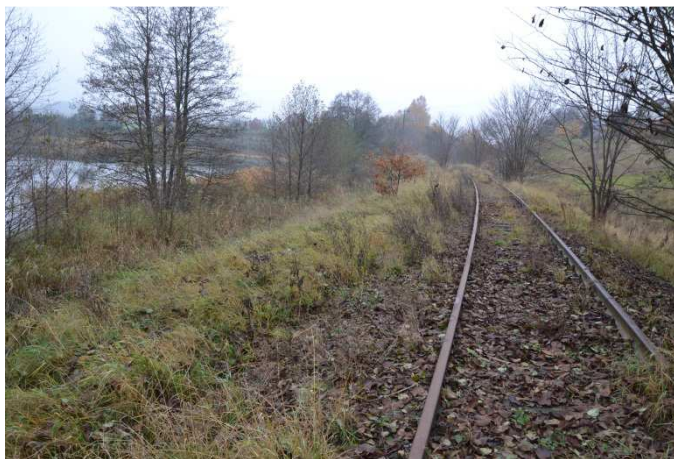
**Opis awarii:** Szlak kolejowy przebiega przy krawędzi Jeziora Lityniec. Na podstawie wizji można stwierdzić, że nasyp został posadowiony bezpośrednio na podłożu zalegającym przy krawędzi jeziora. Lewa skarpa nasypu utraciła stateczność, czego potwierdzeniem mogą być usypane dodatkowe hałdy gruzu od strony jeziora. Na podstawie badań stwierdzono, że w podstawie nasypu kolejowego oraz na skarpie od strony północno-wschodniej występują naprzemiennie piasek ilasty i glina piaszczysta, lokalnie przewarstwione piaskiem drobnym.

**Rys 13.** - Podstawa nasypu przy krawędzi jeziora

- wykonanie szczegółowych badań ustalających warunki gruntowo - wodne,
- rozbiórka nasypu,
- wykonanie wzmocnienia i zdrenowania podłoża,
- wykonanie zabezpieczenia skarpy drogowej poprzez wykonanie ściany oporowej z gabionów,
- odtworzenie nasypu kolejowego i wykonanie drenażu liniowego.

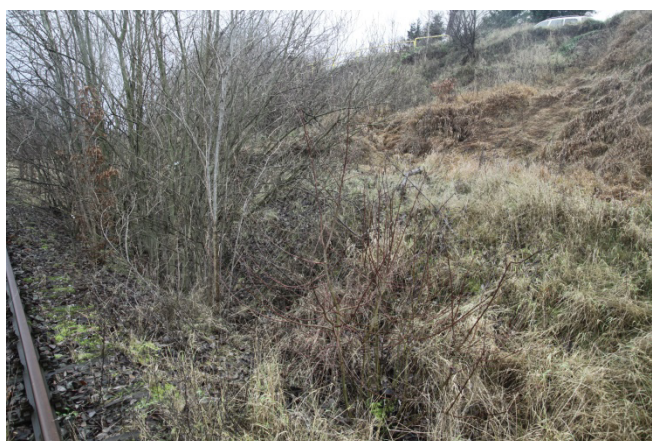
Na odcinku od km 47+428 do 47+520 po prawej stronie toru występuje osuwająca się skarpa drogowa o wysokości około 7m. Osunięcie się skarpy jest spowodowane nieodpowiednim odwodnieniem oraz brakiem drenażu w podstawie skarpy ze względu na zaniedbaną infrastrukturę linii kolejowej. Na podstawie badań stwierdzono, że podstawę nasypu budują gliny piaszczyste i piaski gliniaste, skarpa nasypu zbudowana jest zaś z gliny i piasków gliniastych przewarstwionych różnoziarnistymi piaskami i żwirami.

**Rys 14.** – Skarpa drogowa osuwająca się na nasyp kolejowy

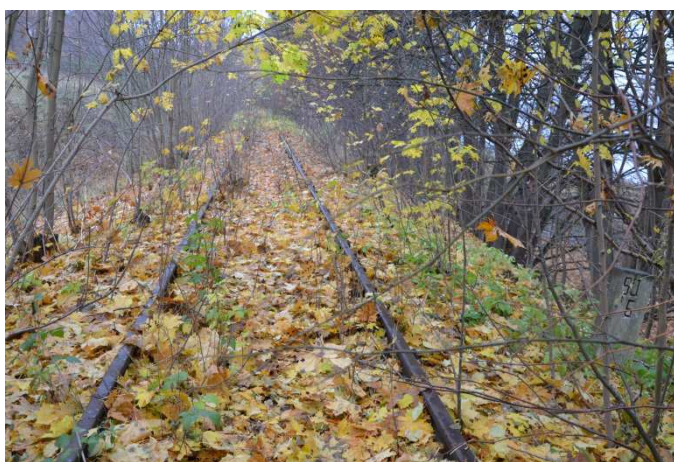
**Rys. 15** - Nasyp kolejowy w km 50+600

**Opis awarii:** Na opisywanym odcinku linia kolejowa przebiega pomiędzy nasypem drogi D221 a brzegiem Jeziora Łapalickiego. W km 51+100 znajduje się nieużytkowane przejście dla pieszych, które w obecnej chwili spełnia funkcję przepustu dla wód opadowych odprowadzanych z drogi D221 i części gospodarstw w miejscowości Łapalice. W dalszej części nasyp kolejowy stanowi przegrodę dla wód odprowadzanych z drogi D221 z powodu niedrożności przepustów. W następstwie podstawa nasypu kolejowego jest nawodniona, co spowodowało liczne lokalne utraty stateczności jej podstawy. Dodatkowo na tym odcinku nastąpił duży rozwój drzewostanu na skarpach.

- wykonanie szczegółowych badań ustalających warunki gruntowo - wodne,
- rozbiórka nasypu,
- wykonanie wzmocnienia i zdrenowania podłoża,
- odprowadzenie wód opadowych z rejonu przejścia dla pieszych poprzez wykonanie drenażu liniowego i udrożnienie przepustów,
- wykonanie zabezpieczenia skarpy drogowej poprzez wykonanie ściany oporowej z gabionów,
- odtworzenie nasypu kolejowego i wykonanie drenażu liniowego.

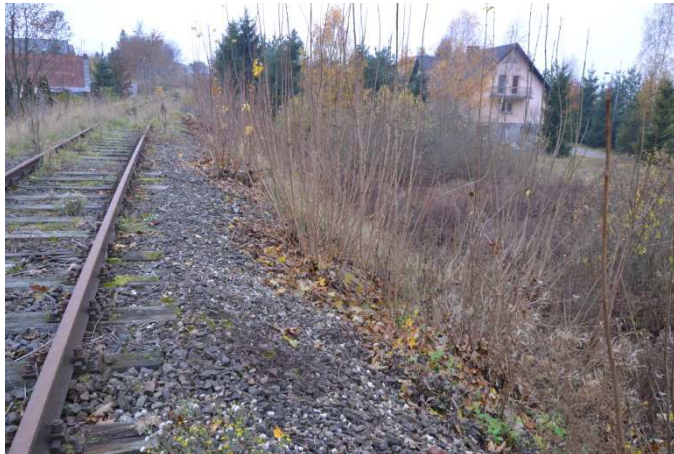
**Opis awarii:** W bieżącej lokalizacji szlak kolejowy przecina naturalny ciek wodny z przepływem w kierunku Jeziora Łapalickiego. W podstawie nasypu zlokalizowany jest przepust, który jest nie w pełni drożny. Efektem jest nawodnienie nasypu i przebicie hydrauliczne w podstawie nasypu, co spowodowało utratę stateczności prawej skarpy nasypu kolejowego.

**Rys. 16** - Utrata stateczności prawej skarpy – strona od Jeziora Łapalickiego

- wykonanie szczegółowych badań ustalających warunki gruntowo - wodne,
- rozbiórka nasypu,
- wykonanie wzmocnienia i zdrenowania podłoża,
- udrożnienie przepustu lub wykonanie go od podstaw,
- odtworzenie nasypu kolejowego i wykonanie drenażu liniowego.

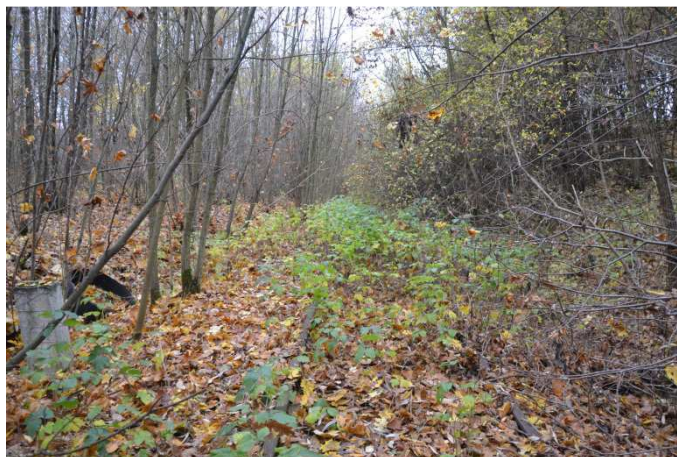
**Rys. 17** - Nasyp kolejowy w rejonie Reskowa

**Opis awarii:** Szlak kolejowy przebiega przy krawędzi jeziora Reskowo. Na podstawie wizji można stwierdzić, że nasyp został posadowiony bezpośrednio na podłożu zalegającym przy krawędzi jeziora. Na podstawie wizji można stwierdzić, że nasyp został zdegradowany całkowicie.

- wykonanie szczegółowych badań ustalających warunki gruntowo - wodne,
- rozbiórka nasypu,
- wykonanie wzmocnienia i zdrenowania podłoża,
- udrożnienie przepustów,
- odtworzenie nasypu kolejowego i wykonanie drenażu liniowego.

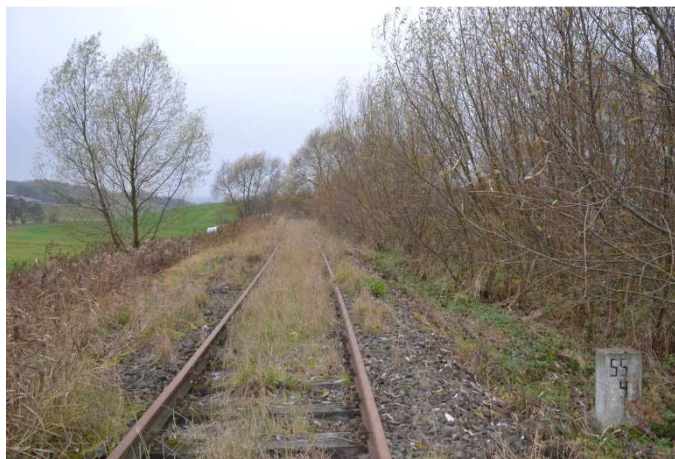
**Rys. 18** - Nasyp kolejowy w km 55+400

**Opis awarii:** Szlak kolejowy przecina zastoisko. W podstawie nasypu zlokalizowany jest przepust, który nie jest w pełni drożny. W czasie wizji terenowej stwierdzono modyfikacje ukształtowania przyległych terenów, jak i samego nasypu. Brak konserwacji przepustu oraz samowolne modyfikacje, spowodowały nawodnienie nasypu kolejowego, a następnie jego degradację.

Z uwagi na bardzo duże zadrzewienie planuje się wymianę podłoża na głębokości około 1 m pod korpusem podtorza w celu usunięcia roślinności. Planuje się odbudowę rowów po obydwu stronach nasypu.

- wykonanie szczegółowych badań ustalających warunki gruntowo - wodne,
- rozbiórka nasypu,
- wykonanie wzmocnienia i zdrenowania podłoża,
- udrożnienie przepustów,
- odtworzenie nasypu kolejowego i wykonanie drenażu liniowego.

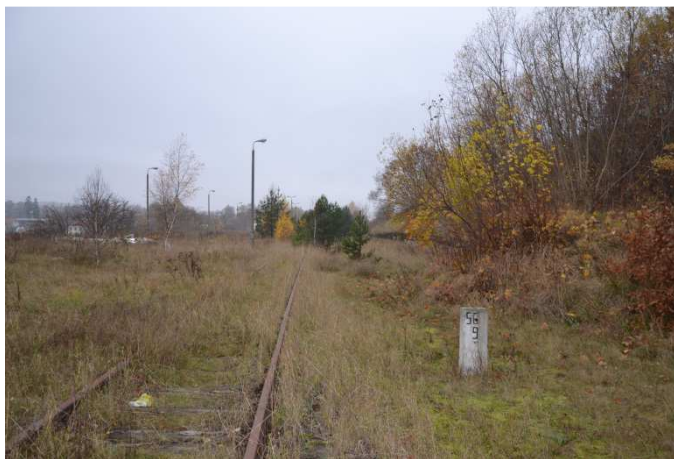
**Opis awarii:** Stacja kolejowa Miechucino jest położona u podstawy wzgórza morenowego. Na etapie budowania linii kolejowej wykonano w podstawie pagórka wykonano ścianę oporową wysokości ~ 1,5m w celu podtrzymania skarpy o wysokości około 14m. Z powodu braku utrzymania skarpy w należytym stanie (regularne koszenie, usuwanie drzewostanu, bieżące profilowanie) nastąpił powolny zsuw skarpy na torowisko.

**Rys. 19** - Zsuw skarpy na torowisko

- wykonanie szczegółowych badań ustalających warunki gruntowo - wodne,
- wykonanie wzmocnienia i drenażu skarpy,
- odtworzenie nasypu kolejowego i wykonanie drenażu liniowego.

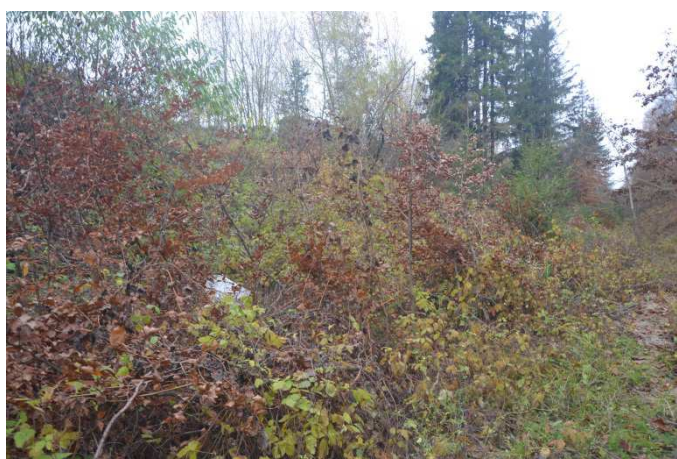
**Opis awarii:** Szlak kolejowy graniczy z zakładem produkcyjnym (wytwórnia betonu) z którego wody opadowe odprowadzane są bezpośredni na torowisko co spowodowało oberwanie się ściany wykopu oraz permanentne zasypanie torowiska.

**Rys. 20** - Zasypany szlak przez koluwium

- wykonanie szczegółowych badań ustalających warunki gruntowo - wodne,
- projekt stabilizacji skarpy, wraz z projektem odwodnienia, sugerowane podjęcie wód na terenie zakładu produkcyjnego przez właściciela terenu,
- karczowanie drzew i rozbiórka nasypu,

- wykonanie drenażu liniowego,
- odtworzenie nasypu kolejowego.

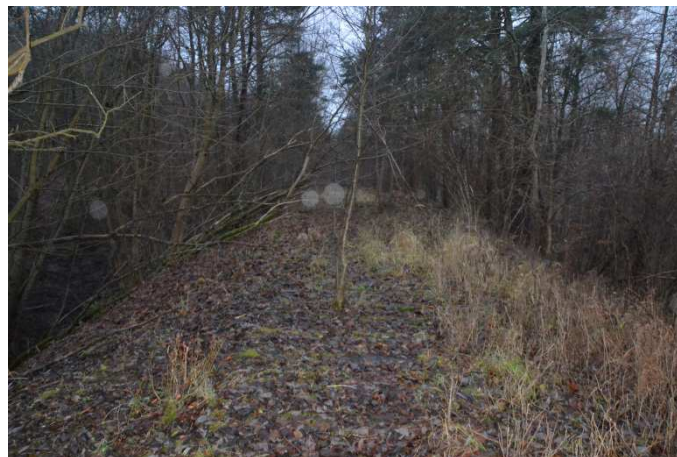
**Rys 21.** - Nasyp kolejowy w km 96+000

**Opis awarii:** Nasyp linii kolejowej o wysokości ~ 15m jest posadowiony w podstawie czoła wzgórza morenowego. Podstawa nasypu jest oparta na dolinie sandrowej. W ścianie wzgórza występuje wiele sączyń i niekontrolowanych wypływów, które spowodowały erozję moreny, a w końcowym efekcie zniszczenie nasypu kolejowego. Spływ wód opadowych i wód z wysocyzny spowodował powstanie zastoiska po obydwu stronach nasypu kolejowego i osuwanie się go w stronę doliny sandrowej (w kierunku północno-wschodnim). W podstawie nasypu stwierdzono występowanie typowych dla rejonów sandrowych gruntów piaszczystych o różnej granulacji (O19 i O20).

- wykonanie szczegółowych badań ustalających warunki gruntowo - wodne,
- projekt odwodnienia, sugerowane wykonanie przepustu pod nasypem kolejowym,
- karczowanie drzew i rozbiórka nasypu,
- wzmocnienie podłoża np. za pomocą kolumn żwirowych,
- wykonanie drenażu liniowego,
- odtworzenie nasypu kolejowego.

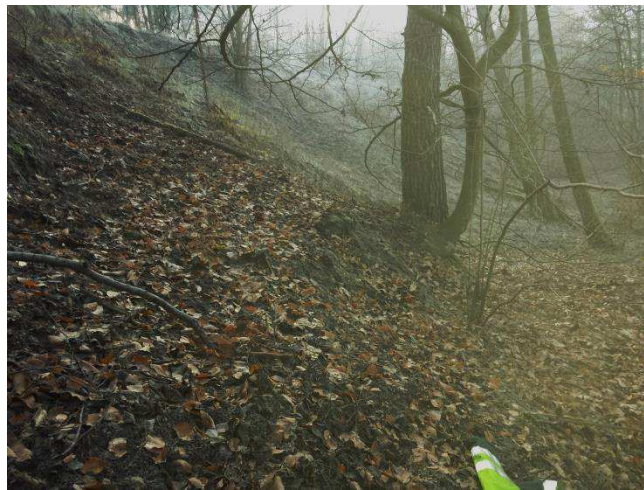
**Rys 22.** - Nasyp kolejowy w km 96+320

**Opis awarii:** Nasyp linii kolejowej o wysokości ~ 12m jest posadowiony u podnóża wzgórza morenowego. Podstawa nasypu jest oparta na dolinie sandrowej. Spływ wód opadowych i wód z wysoczyzny spowodował powstanie zastoiska po obydwu stronach nasypu kolejowego i osuwanie się go w stronę doliny sandrowej (w kierunku północno-wschodnim). W podstawie nasypu po obydwu jego stronach stwierdzono występowanie typowych dla rejonów sandrowych gruntów piaszczystych o różnej granulacji (O14,O15,O17,O18). Dodatkowo w rejonie km 96+302 na długości około 15m, od strony doliny sandrowej, występuje torfowisko, które powiększa się ze względu na występowanie zastoiska.

- wykonanie szczegółowych badań ustalających warunki gruntowo - wodne,
- projekt odwodnienia, sugerowane wykonanie nowego przepustu lub udrożnienie istniejącego,
- karczowanie drzew i rozbiórka nasypu,
- wzmocnienie podłoża np. za pomocą kolumn żwirowych,
- wykonanie drenażu liniowego,
- odtworzenie nasypu kolejowego.
